## 伊勢湾台風 ～未曾有の高潮がゼロメートル地帯を襲った～

## ～災害記録から学ぶ～

# 緑区災害

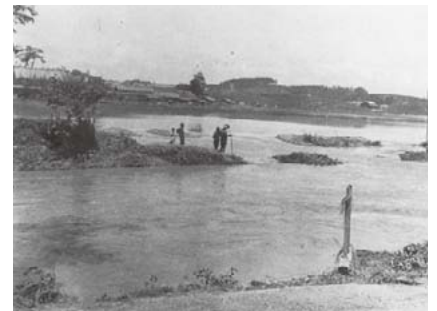
扇川決壊現場(六条付近)の様子  
遠方の山は下旭出、大形山方面で今の緑高校のところで、様子を見に来ている人もいました。

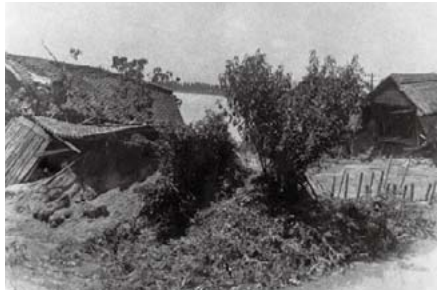
手越川車路橋付近の決壊現場では、住家が流されている様子が分かります。
